Projektbericht Hotel 'Neues Tor' Bad Wimpfen

Steilwandbegrünung 'Helix® Repens' | 'Helix® Repens DG'

Bauherr: Hotel 'Neues Tor', Gestaltung der Außenanlagen: Landschaftsarchitekturbüro Dupper, Bad Friedrichshall

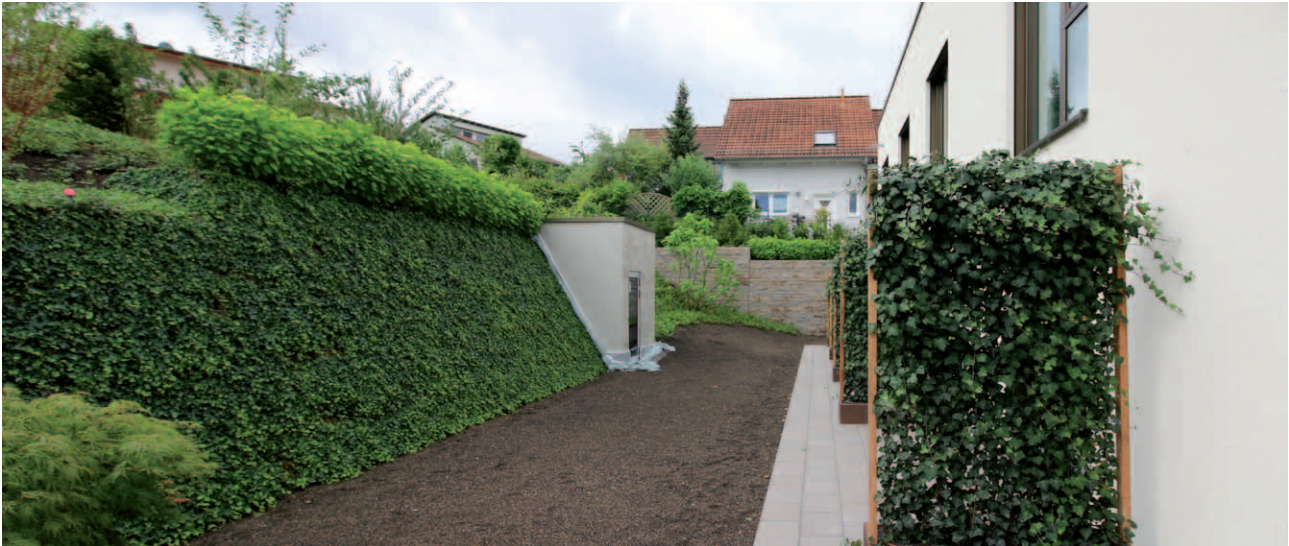
Steilhangaufbau und -begrünung mit 'Helix® Repens DG', Sichtschutz mit Hecke am laufenden Meter®
(Zustand nach Fertigstellung)

Im Anschluss erfolgte der Aufbau der zweiten, ca. 70 m² großen Steilböschung durch das beauftragte Landschaftsbauunternehmen. Bei diesem Bauteil galt es, eine etwa 2,5 – 3,0 m hohe Steilböschung mit 70° Neigung an einer komplett aufzubauenden Verfüllung vor einer Bohrpfahlwand zu errichten. Hier entschied sich das Büro Dupper für die Ausführung als kunststoffbewehrte Erde (KBE) und den äußeren Abschluss als Grüne Steilwand 'Helix® Repens DG'.

Bei diesem Verfahren werden während des Aufbaus der Böschung Steilwandelemente aus Drahtgitter mit vorkultivierter Begrünung durch horizontal im Boden eingebaute Kunststoffgitter (Geogitter) verankert.

Der Aufbau des Erdkörpers erfolgt Schicht für Schicht. Durch die sandwichartige Packung von Erdschichten und Kunststoffbewehrung entsteht ein in sich stabiler, standsicherer Erdkörper, der auch große Lasten von Gebäuden oder Verkehrsbauwerken aufnehmen kann. Die offenen Seitenwände werden mit den vorbegrünnten Stahlgitterelemente gesichert.

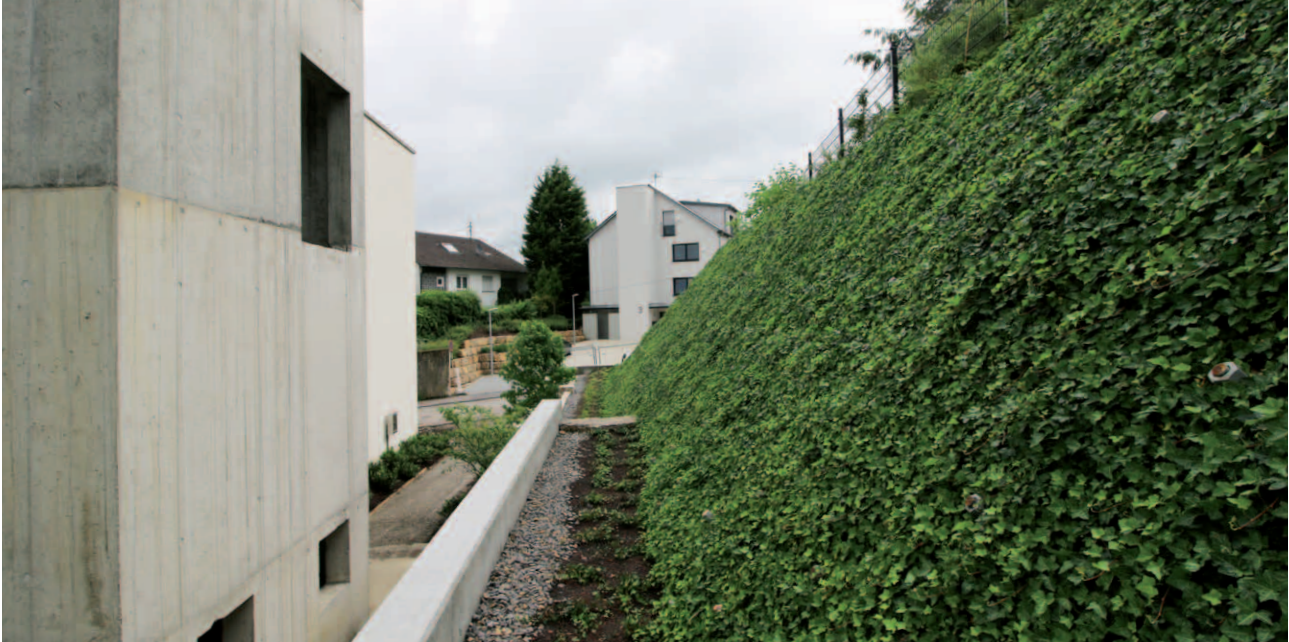
Steilhängsicherung und -begrünung mit Helix® Repens

Ein Neigungswinkel der Böschung von 55-58° war mit der entsprechenden Verankerung kostenmäßig gut darstellbar. Die Verankerung der Begrünungselemente erfolgte mit Erdnägeln aus verzinktem Stahl in den Dimensionen 28 x 1000 mm bzw. 28 x 1500 mm. Die Erdnägel wurden in einem festgelegten Raster mit dem Presslufthammer in den Untergrund getrieben.

Die Begrünung einer kleinen Stützwand aus Anspritzbeton mit einer Höhe von 1,0 m und einer Neigung von ca. 85° wurde mit der Steilwandbegrünung 'Helix® Repens' realisiert.

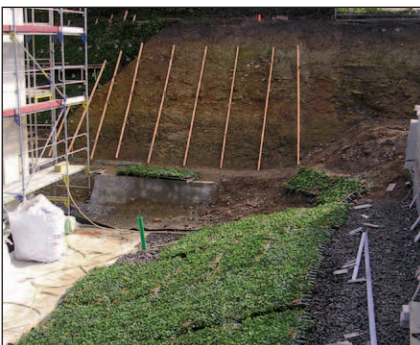
1. 'Helix® Repens' – Unterkonstruktion
Auf ein Lattengerüst werden die Begrünungselemente montiert. (vorne: Begrünungselemente Helix® Repens)

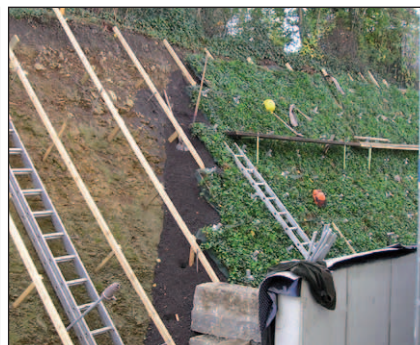
1. 'Helix® Repens' – Montage
Begrünungselemente mit hinterfülltem Substrat.

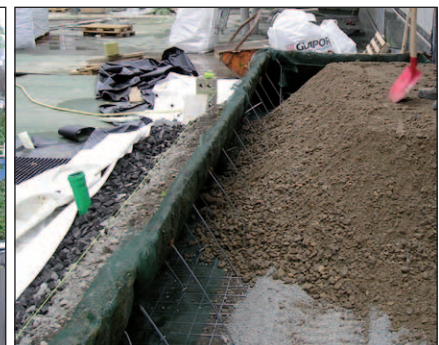
2. 'Helix® Repens DG'
Schichtweises Hinterfüllen der Steilhängsicherungs- und Begrünungselemente

Eine Schicht aus strukturstabilem, standsicher verdichtbarem Substrat, die während der Montage der Begrünungselemente direkt hinter der Vegetationsebene eingebracht wird, sorgt dafür, dass ausreichend durchwurzelbarer Raum für die Pflanzen zur Verfügung steht.
